# 压气机整流叶片开裂的原因

**摘要:**某型发动机在厂内试车 20 h 后,其压气机整流叶片在叶身中部出现纵向裂纹。对开裂叶片进行外观检查、显微组织和断口形貌观察、硬度测试,研究了在发动机工作转速下叶片的振动情况,分析了裂纹成因。结果表明:整流叶片的开裂性质为高周疲劳开裂,裂纹是由于在发动机工作转速范围内存在由后排转子激起的旋弯共振而形成的;采取将叶片整体加厚的调频方案,将后排转子叶片激起旋弯共振的转速调至发动机最高转速以上,可以防止压气机整流叶片裂纹的产生。

## Reason for Cracking of Straightener Blades of Compressor

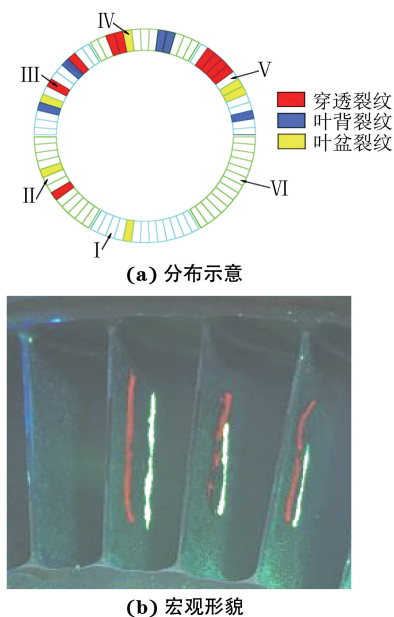
由图 1 可见:整流叶片组件由 6 个(I~VI)扇形组件组成,每个扇形组件由 13 件叶片组合而成;检查发现共 20 件叶片的叶身上有肉眼可见裂纹,裂纹集中出现在每个扇形组件的中间叶片上,均沿叶片纵向扩展;有的裂纹出现在叶背侧,有的在叶盆侧,还有的贯穿叶盆和叶背(即贯穿叶片厚度)。

图 1 开裂叶片在叶片组件中的分布示意及典型宏观形貌

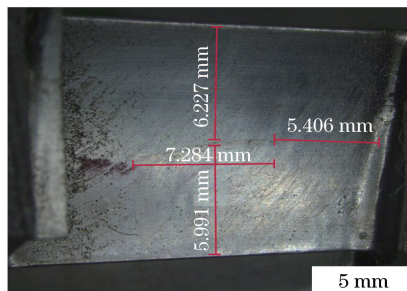
由图 2 可见:无论是沿叶展方向还是沿叶高方向,裂纹均大致位于叶身中部;裂纹细小,闭合性较好。

图 2 开裂叶片中裂纹的位置及形貌

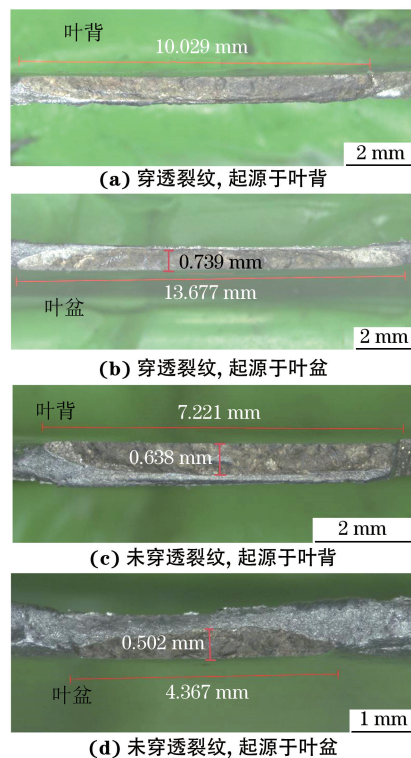
将裂纹打开后,对断口形貌进行观察。由图 3 可见:原始裂纹断口均为弧形断口,穿透裂纹的弧形侧已贯穿叶片厚度,与弧形相对的一侧呈较窄的剪切斜面;根据断口上棱线的收敛方向以及弧形的弯向,可知裂纹起源于与弧形相对一侧中部的表面。综上可知,穿透裂纹和未穿透裂纹均萌生于叶片的叶盆或叶背表面,沿叶根、叶尖以及叶片厚度方向扩展。

图 3 裂纹打开后的断口宏观形貌

Fig.3 Macromorphology of fracture formed by opening of cracks: (a, b) penetrated crack, initiating from blade back side and basin side; (c, d) unpenetrated crack, initiating from blade back side and basin side

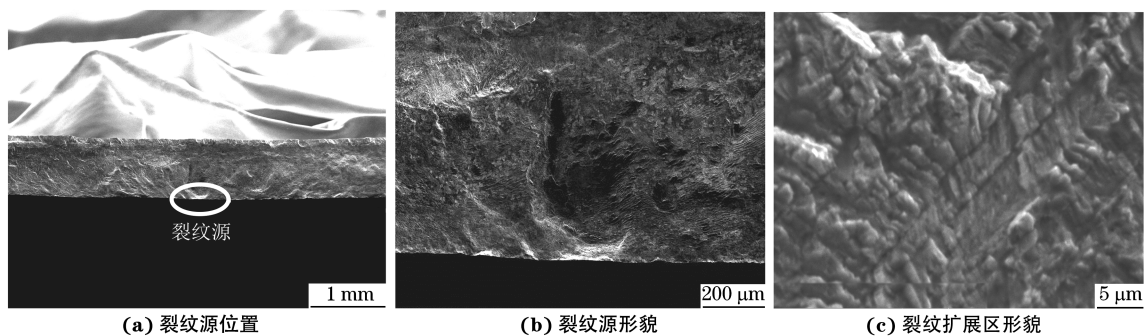
用 CS3100 型扫描电镜(SEM)观察断口形貌。由图 4 和图 5 可以看出:裂纹源位于叶片的叶盆或叶背表面,呈现小线源特征;裂纹源区未见冶金缺陷,裂纹扩展区可见细密的疲劳条带。

图4 穿透裂纹断口的SEM形貌(起源于叶背)

Fig.4 SEM morphology of fracture formed by penetrated crack (initiating from blade back): (a) crack source position; (b) morphology of crack source and (c) morphology of crack propagation area

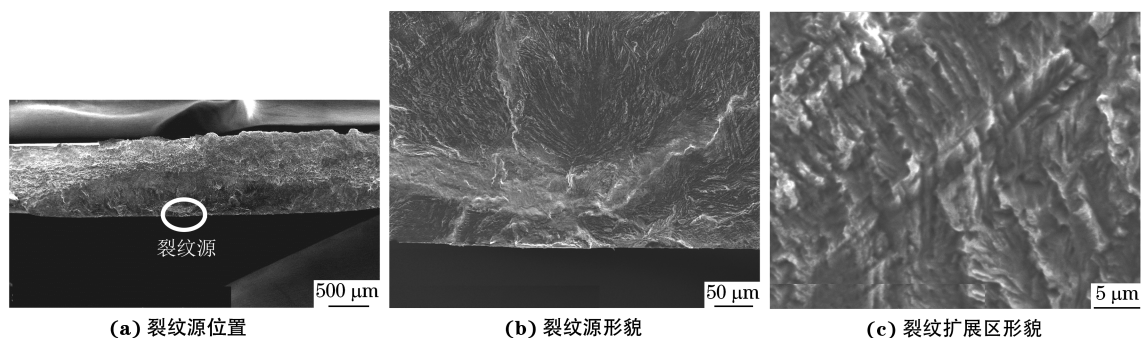
图5 未穿透裂纹断口的SEM形貌(起源于叶盆)

Fig.5 SEM morphology of fracture formed by unpenetrated crack (initiating from blade basin): (a) crack source position; (b) morphology of crack source and (c) morphology of crack propagation area

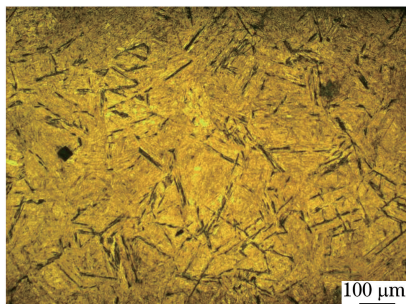
随机抽取一个有裂纹的叶片,截取叶身纵截面,磨抛腐蚀后,在 OLYMPUS GS51 型光学显微镜上观察显微组织。由图 6 可知:叶片组织中含有粗大、羽毛状的黑色板条马氏体。在金相试样上用 FM-ARS9000 型硬度计测显微硬度。未开裂叶片和有裂纹叶片的硬度均为 397~426 HB,均超出技术条件要求(311~388 HB)的上限。推测此批次叶片的工艺过程控制不当,导致组织中出现粗大板条马氏体,硬度

图6 叶片纵截面的显微组织

偏高;这不利于叶片的抗疲劳性能<sup>[7-9]</sup>。

(2) 采取将叶片整体加厚以改变叶片固有频率的解决方案,将后排转子叶片激起旋弯共振的转速调至发动机最高工作转速以上,使得在工作转速范围内由前后排转子叶片等激起的振动应力均在设计许可范围内,从而防止压气机整流叶片裂纹的产生;加强锻造工艺控制,防止叶片中出现粗大马氏体组织,从而提高叶片的疲劳抗力,防止开裂。

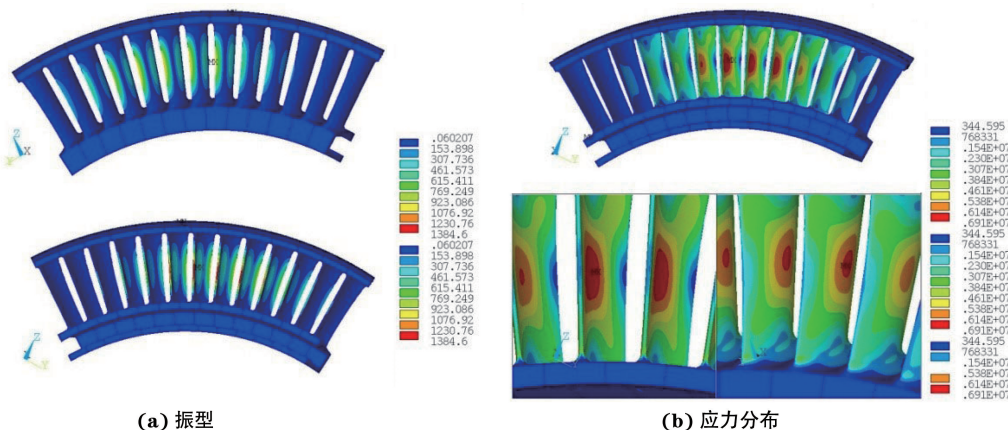
有限元法模拟得到在发动机工作转速下叶片的各阶振型。由图7可以看出,在发动机工作转速下由后排转子叶片(47阶)激起的旋弯共振导致的整流叶片呈现的振型和应力分布,与开裂整流叶片的裂纹源位置(约位于叶片叶身中部)和扩展方向(纵向)吻合。一般来说,若裂纹源与某种振型下应力最大的位置重合,则说明裂纹是在此振型下的振动应力作用下产生的。根据图7(b),在叶片上粘贴应力片,采用遥

测方法对叶片进行动态应力测试。结果表明,在 $34\ 100\sim 36\ 500\text{ r}\cdot\text{min}^{-1}$ 的发动机工作转速范围内,存在由后排转子叶片(47阶)激起的旋弯共振,共振频率在 $26\ 700\sim 28\ 600\text{ Hz}$ ,测得叶片开裂部位的应力高达 $222\text{ MPa}$ ,远高于此类不锈钢叶片所能承受的振动应力水平。由此可见,整流叶片上的裂纹是由后排转子叶片(47阶)在发动机工作转速下激起的旋弯共振导致的。

图7 整流叶片振型和应力分布的模拟结果

叶片产生共振,是因为在某一工作转速下叶片的激振力频率和固有频率吻合,因此可通过改变叶片固有频率和激振力频率来消除。改变叶片激振力频率势必要更改后排转子叶片结构或数目,结构调整较大;改变叶片固有频率则更具可行性。
