# 某带钢连续热浸镀机组卧式连续退火炉水冷炉辊的开裂原因

**摘要:** 采用宏观和微观形貌观察、化学成分分析、显微组织观察、硬度测试等方法, 对某带钢连续热浸镀机组卧式连续退火炉水冷炉辊的开裂原因进行了分析。结果表明: 水冷炉辊辊套成分中不含铌元素, 镍元素含量偏低, 导致组织中形成网状富铬碳化物析出相; 辊套内腔结垢、水冷不畅使水冷炉辊产生局部过热, 导致工作侧辊套基体中粒状合金碳化物的析出和网状富铬碳化物的长大, 使工作侧辊套的脆性增加; 随着结垢的沉积, 水冷炉辊出现轴承转动不畅, 甚至堵转现象; 在热应力、扭力作用下, 裂纹在网状富铬碳化物析出相中形成并沿网状碳化物逐渐向基体内扩展, 最终导致水冷炉辊的开裂。

## Cracking Cause of Water-Cooling Furnace Roller in Horizontal Continuous Annealing Furnace of a Strip Steel Hot Continuous Galvanizing Line

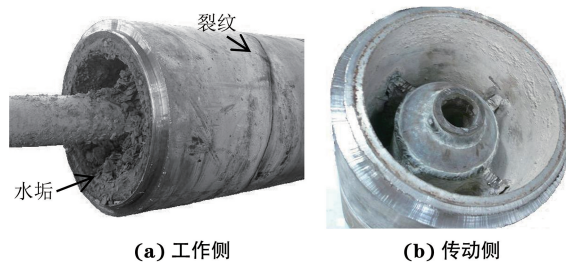
图2 辊套内腔两端的宏观形貌

焊缝车削拆解,观察辊套两端内腔的宏观形貌。由图2可以看出:在距辊套工作侧端部约 200 mm 处的辊套表面发现单个裂纹,且该裂纹沿辊套圆周方向分布;工作侧辊套内腔有大量片状水垢沉积,传动侧辊套内腔仅有极少量很薄的水垢,这表明冷却水从传动侧辊套内腔回流至工作侧内腔时,在工作侧辊套内腔受阻,导致工作侧辊套温度升高,工况日益恶化。

(a) 工作侧 (b) 传动侧

(2) 为避免同类事故再次发生,建议按照化学成分的设计要求生产水冷炉辊,定期检查回水温度、炉辊旋转状态,避免水冷炉辊停转,减少内置水管的变形,定期使用除垢剂减缓水道的结垢。

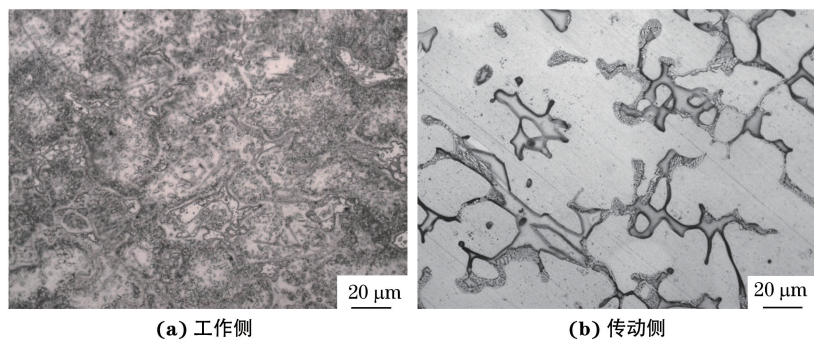
图3 辊套两侧的显微组织

分别在工作侧辊套裂纹区域和传动侧正常部位截取金相试样,经打磨、抛光和用王水腐蚀后,采用 Zeiss Axio Lmager.A2m 型光学显微镜观察显微组织。由图3可知:工作侧辊套裂纹附近组织为奥氏体和粗大网状析出相,且奥氏体基体上有大量粒状析出相;传动侧组织为奥氏体和稀疏的网状析出相,奥氏体基体上不存在粒状析出相。分别在工作侧辊套距裂纹约 10 mm 区域与传动侧正常部位截取试样,按照 GB/T 4340.1—2009,用 DuraScan-50 型全自动维氏硬度计测显微硬度,加载载荷为 98 N,保载时间为 15 s,测 3 个点取平均值。测得工作侧辊套的硬度为 302~305 HV,平均值为 304 HV,传动

侧辊套的硬度为 193~197 HV,平均值为 195 HV。可见,粗大网状析出相、粒状析出相的形成可提高工作侧辊套的硬度,但同时也会导致其脆性大大增加。

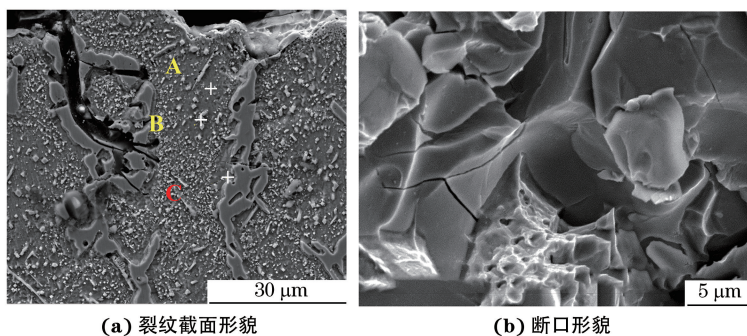
图4 工作侧辊套的裂纹截面形貌及断口SEM形貌

在工作侧辊套截面的裂纹区域截取试样,经丙酮预清洗、乙醇溶液中超声清洗 10 min 后取出吹干,用 FEI Quanta 450 型扫描电镜(SEM)观察辊套截面的裂纹形貌及断口形貌,并用 INCA 型能谱仪(EDS)分析基体、析出相的微区成分。由图4和表2可以看出:工作侧辊套的裂纹沿粗大的网状富铬碳化物析出相形成并向基体内扩展,同时基体上有大量粒状合金碳化物析出,基体中的碳、铬元素扩散至粒状合金碳化物析出相、粗大的网状富铬

碳化物析出相中,且网状富铬碳化物中的碳、铬、硅元素含量明显高于基体和粒状合金碳化物中的,组织中高硬度的粒状合金碳化物以及网状富铬碳化物有利于裂纹的扩展,并降低了合金的韧性、蠕变性能、抗疲劳性能等;断口韧窝较少,具有沿晶断裂的特征,而且发现较多二次裂纹,表明辊套在开裂过程中基本没有发生塑性变形。

含铌,且镍含量也偏低,不符合水冷炉辊的设计要求,导致组织中形成网状富铬碳化物析出相,使得在800℃以上高温及周期性热冲击工况下长期服役后,辊套的使用寿命大大降低。水冷炉辊中辊套位于连续退火的火焰加热区,炉温高达800℃以上,辊套主要承受交替变化的热应力、输送载荷。在连续退火过程中,短暂性的停机造成辊套表面温度分布不均匀,局部水温升高后产生结垢。开裂水冷炉辊的工作侧辊套出水位置结垢导致冷却水流量不足,水冷炉辊沿轴向温度分布极不均匀<sup>[6]</sup>,局部过热导致基体中粒状合金碳化物的析出和网状富铬碳化物的长大,碳、硅、铬含量的增加导致粗大网状富铬碳化物析出相硬度升高、脆性变大,从而降低了材料的韧性、蠕变性能、抗疲劳性能等。同时,结垢引起水冷通道出水口堵塞,进一步加剧水垢的沉积,导致水冷炉辊轴温度的继续升高以及轴承转动不畅,甚至出现堵转现象<sup>[7]</sup>,造成辊套工况恶化,最终在热应力、扭力的作用下,裂纹在辊套粗大的网状富铬碳化物析出相中形成并逐渐沿网状富铬碳化物向基体内扩展,继而最终导致水冷炉辊的开裂。
