燃气-蒸汽联合循环机组余热锅炉中压蒸发器 鳍片管泄漏原因

吴 跃^{1,2}

Leakage Causes of Fin Tube of Middle Pressure Evaporator for Heat Recovery Steam Generator of Gas-Steam Combined Cycle Unit

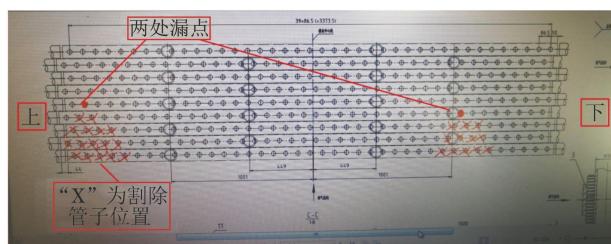
2019年1月24日停炉备用。2月12日对锅炉上水进行启机前准备工作,发现炉底膨胀节及炉底保温疏水漏水量大,初步判断炉膛内部发生泄漏。2月13日进炉膛检查发现,IV区中压蒸发器B模块鳍片管存在两处漏点:鳍片管垂直排布,第一处泄漏管为沿烟气流向里数第5排,从左往右数第2根,漏点(下文称为上部漏点)距离上部小集箱650 mm;第二处泄漏管为沿烟气流向里数第4排,从右往左数第8根,漏点(下文称为下部漏点)距离下部小集箱670 mm。鳍片管均为ASME SA210 A1无缝钢管,规格为 $\phi 38 \text{ mm} \times 2.7 \text{ mm}$,螺旋鳍片材料为碳钢。将邻近上部漏点的17根管以及邻近下部漏点的13根管割除,对内壁进行宏观检查,未发现异常。锅炉泄漏位置及返修割除管段示意见图1。为了查明该锅炉中压蒸发器鳍片管泄漏原因,作者对第一处泄漏管(上部漏点)进行了理化检验和分析,并提出了相关预防措施。

图1 中压蒸发器泄漏位置及返修割除管段示意

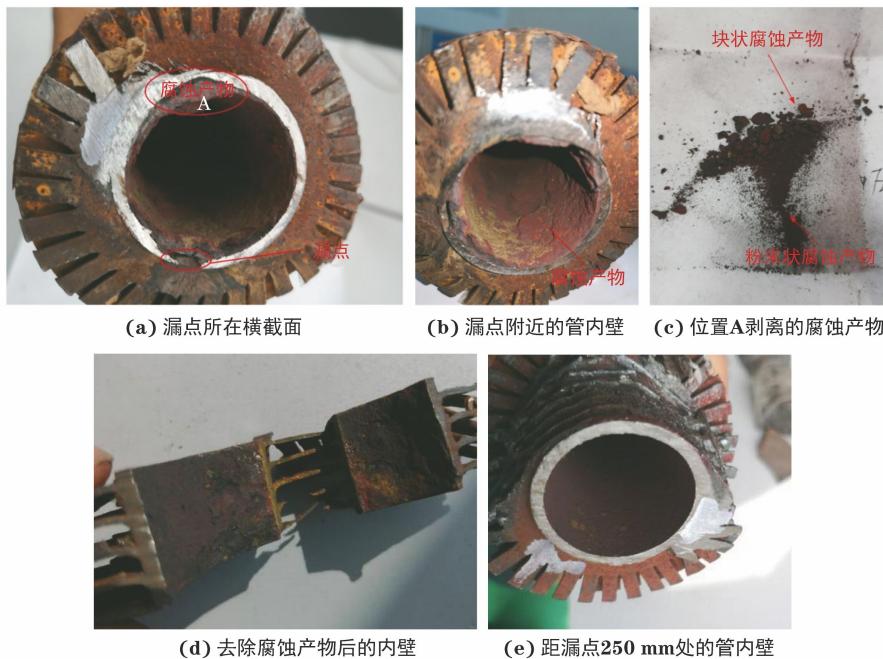
由图2可知,失效管漏点附近内壁表面粗糙不平,存在鼓疱状腐蚀产物,腐蚀产物外层呈砖红色,用刀片将其刮破,可从内壁剥离下大量黑色粉末状腐蚀产物和少量红棕色块状产物,清除腐蚀

产物后内壁出现溃疡状陷坑,可见该鼓疱状腐蚀产物分为两层,包括外层砖红色腐蚀产物和内部的黑色粉末及少量红棕色块状产物,说明鳍片管发生了典型的氧腐蚀^[3-4]。另将距漏点250 mm处切开,可见管内壁仅存在一层薄而均匀的砖红色腐蚀产物。

图2 失效鳍片管的宏观形貌

Fig. 2 Macromorphology of failed fin tube: (a) cross section of leakage point; (b) inner wall of tube near leakage point; (c) corrosion products stripped at position A; (d) inner wall after removal of corrosion products and (e) inner wall of the tube 250 mm away from the leakage point

鳍片管漏点位置及腐蚀产物层下组织未见异常, 仅漏点附近内壁存在非正常鼓泡状腐蚀产物, 而距漏点 250 mm 处管内壁光滑平整, 仅有运行期间形成的一层薄而均匀的腐蚀产物, 且腐蚀产物与金属基体紧密结合, 无分层现象, 呈现出正常的受热面管内壁沉积状态^[7]。此外, 割除的 30 根鳍片管内壁亦光滑平整。说明中压蒸发器仅个别管内壁局部区域存在鼓泡状腐蚀产物, 这些区域在机组运行期间极易进一步遭受氧腐蚀发生减薄而导致泄漏。

(2) 建议加强中压蒸发器模块鳍片管的入场验收管理,采用内窥镜抽查管内壁的鼓泡状非正常腐蚀、划伤等原始缺陷,以防止此类泄漏事故发生。

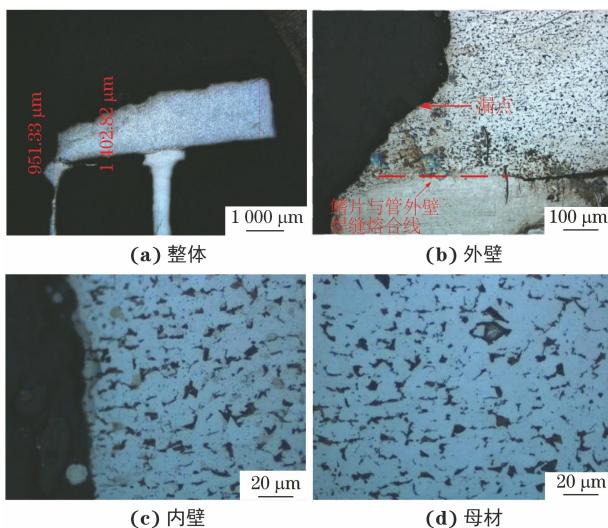
在失效鳍片管泄漏位置及其附近内壁腐蚀产物处分别切取金相试样,经打磨、抛光后,采用体积分数4%的硝酸酒精溶液腐蚀,通过Carl Zeiss Axio Observer A1m型光学显微镜观察显微组织。由图3和图4可知:漏点及附近内壁处存在腐蚀层,管的有效壁厚为0.95~1.40 mm,远低于2.7 mm的设计壁厚;鳍片与管外壁焊接时存在未熔合缺陷;漏点处母材组织为铁素体+珠光体,未见老化;漏点及

图 3 鳍片管漏点位置的显微组织

Fig.3 Microstructures of the leakage point of the fin tube:
(a) whole; (b) outer wall; (c) inner wall and (d) base material

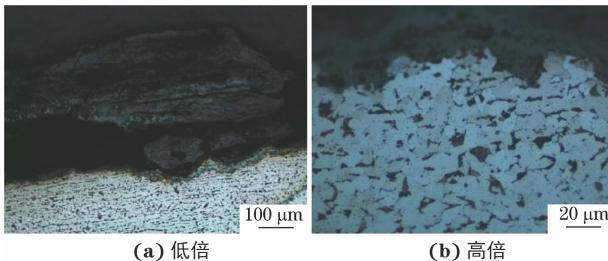
图 4 鳍片管漏点附近内壁腐蚀产物及其下显微组织

Fig.4 Corrosion products on inner wall near the leakage point of the fin tube and underlying microstructure: (a) at low magnification and (b) at high magnification

内壁腐蚀产物下的组织均为铁素体+珠光体,无脱碳现象和晶间微裂纹。

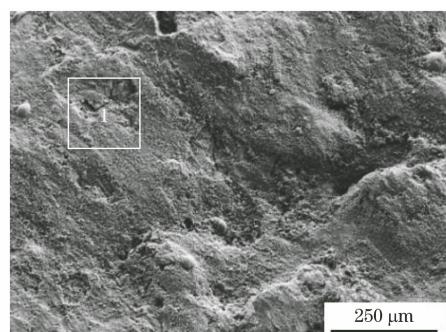
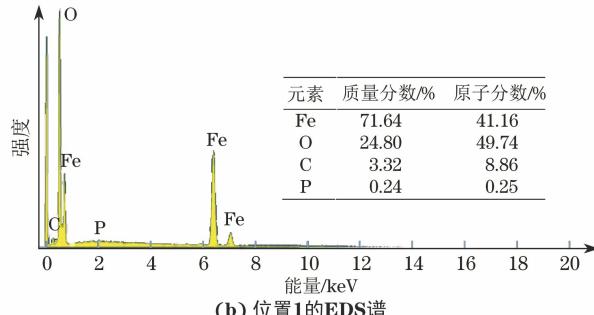
(a) 腐蚀产物SEM形貌

利用蔡司 sigma300 型热场扫描电镜(SEM)附带的能谱仪(EDS)对图 2(c)中剥离的腐蚀产物进行能谱分析。由图 5 可知,该腐蚀产物以铁和氧元素为主,为铁的氧化物,此外还含有少量碳和磷,无氯等腐蚀性元素。

图 5 鳍片管内壁腐蚀产物的 SEM 形貌及 EDS 谱

Fig.5 SEM morphology (a) and EDS spectrum (b) of corrosion products on inner wall of the fin tube

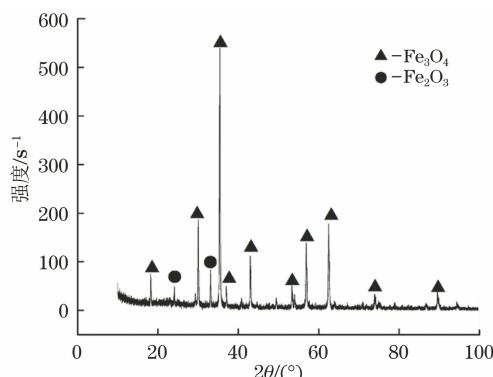
利用布鲁克 D8 ADVANCE 型 X 射线衍射仪(XRD)对上述腐蚀产物进行物相分析。由图 6 可知,该腐蚀产物为 Fe_2O_3 和 Fe_3O_4 的混合物。可以推断鼓泡下的红棕色产物为 Fe_2O_3 , 黑色产物为 Fe_3O_4 ^[5-6], 进一步说明该中压蒸发器鳍片管内壁泄漏是由氧腐蚀所导致。

图 6 鳍片管内壁腐蚀产物的 XRD 谱

Fig.6 XRD spectrum of corrosion products on inner wall of the fin tube

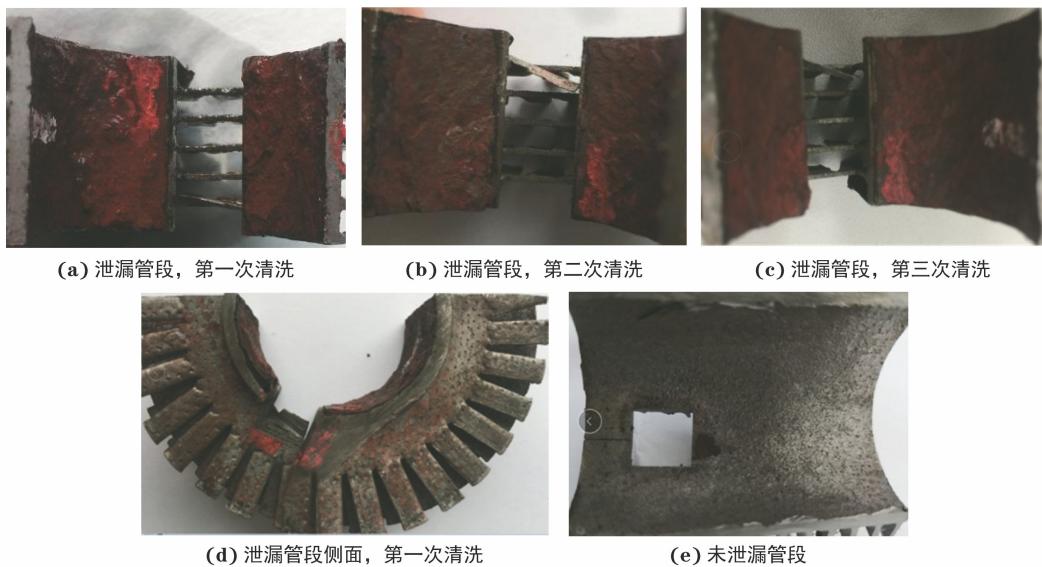
室溶垢试验。采用 95.5% (质量分数, 下同) 除盐水 + 0.5% 缓蚀剂 + 4% 盐酸配制的清洗液对泄漏管段进行第一次清洗, 将清洗液和泄漏管段水浴加热至 60 °C, 清洗 30 min (即恒温放置 30 min), 该处理方式与基建期化学清洗工艺条件相同。由图 7(a) 及图 7(d) 可以看出, 第一次清洗后, 管样内壁的鼓泡状腐蚀产物未溶解, 清洗效果不明显, 而侧面鳍片表面薄而均匀的腐蚀产物消失, 露出金属本色。将酸洗液中盐酸的质量分数提高至 6%, 清洗时间延长至 40 min, 进行第二次清洗, 由图 7(b) 可知管样内壁腐蚀产物亦无明显变化。不添加缓蚀剂, 采用 6% 盐酸溶液对泄漏管段进行第三次清洗, 清洗时间

为 40 min, 内壁腐蚀产物仍无明显变化。采用与泄漏管段第一次清洗时的相同条件对未泄漏管段进行清洗, 约 5 min 后, 其内壁处薄而均匀的腐蚀产物即

清洗干净。由此说明, 蒸发器运行期间, 鳍片管内壁正常形成的薄而均匀的腐蚀产物易溶解去除, 而漏点附近的鼓泡状腐蚀产物很难用盐酸溶液溶解去除。

图 7 鳍片管泄漏管段及相邻未泄漏管段溶垢试验结果

Fig. 7 Scale dissolving test results of the fin tube leaking section and adjacent unleaked tube section: (a) leaking tube section, the first cleaning; (b) leaking tube section, the second cleaning; (c) leaking tube section, the third cleaning, (d) side of leaking tube section, first cleaning and (e) unleaked tube section

锅炉排污工作, 系统铁含量较低, 其中 168 h 满负荷试运期间, 给水中的铁含量仅为 7~11 $\mu\text{g}\cdot\text{L}^{-1}$, 远低于 DL/T 1717—2017 标准要求(不高于 30 $\mu\text{g}\cdot\text{L}^{-1}$)。另外, 该锅炉从投产到中压蒸发器发生泄漏仅 40 余 d, 其中运行 24 d, 停备 19 d。在水汽系统铁含量较低、运行时间极短以及余热锅炉受热面热负荷均匀的条件下, 理论上该鳍片管局部区域不会形成分层的鼓泡状腐蚀产物。溶垢试验显示蒸发器正常运行形成的腐蚀产物薄而均匀, 极易被盐酸溶解去除, 而漏点附近的鼓泡状腐蚀产物不能通过锅炉基建期间的化学清洗工艺(采用盐酸溶液)去除, 由此充分说明泄漏管局部区域存在的非正常鼓泡状腐蚀产物是在原始制造条件下遗留的, 推测是由内壁局部区域积水导致管壁发生严重氧腐蚀所致, 试运行时, 该区域进一步遭受腐蚀发生减薄而最终导致泄漏。
