# 某火电厂高速渗碳齿轮轮齿断裂原因

**摘要:** 某火电厂给水泵耦合器二级从动渗碳齿轮多处轮齿发生断裂。通过宏/微观形貌观察、化学成分检测、金相检验以及力学性能测试等方法分析了轮齿断裂原因。结果表明: 轮齿齿面处渗碳层表面硬度不足, 耐磨性能和抗疲劳性能较差, 在接触应力长期反复作用下, 轮齿齿面表层金属剥落形成麻坑, 同时齿轮组织中存在白点缺陷, 材料的综合力学性能不足; 在齿轮高速转动过程中, 齿面受接触应力作用, 裂纹在剥落麻坑周围应力集中处萌生并迅速扩展, 导致轮齿发生脆性断裂。

## Fracture Cause of High-Speed Carburized Gear Tooth in a Thermal Power Plant

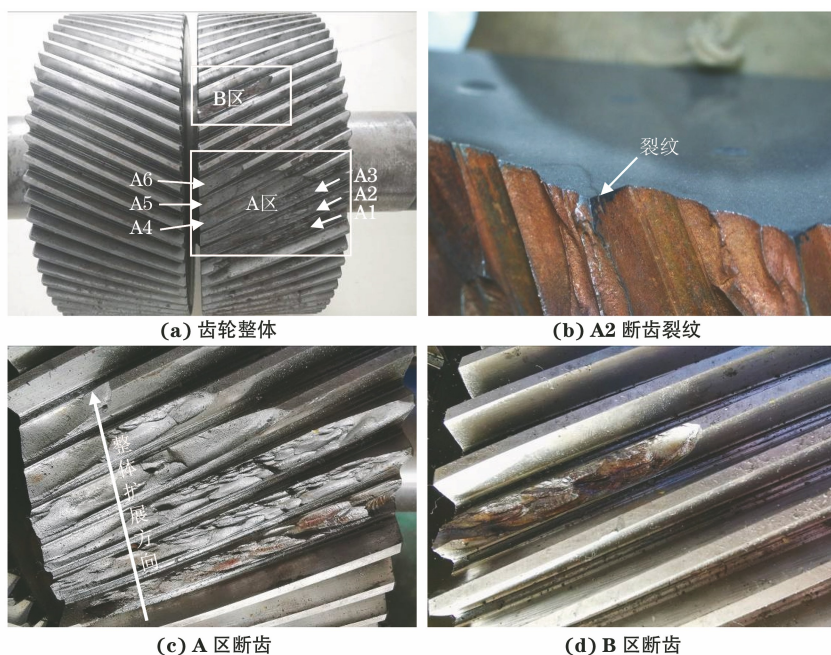
由图1可知, 该失效齿轮共有7处轮齿发生断裂, 其中6个断齿连续分布(将该断齿区域标记为A区, 断齿从下往上依次编号A1~A6), 与A区间隔3个完好轮齿的位置存在一个单独的断齿(该区域标

图1 齿轮及断裂轮齿的宏观形貌

Fig.1 Macromorphology of gear and broken teeth: (a) entire gear; (b) crack of A2 broken tooth; (c) broken teeth in zone A and (d) broken tooth in zone B

记为B区,断齿编号为B1);所有断齿断口均未发生明显的宏观塑性变形,断裂位置都位于齿根附近;A区中A1断齿断口锈蚀严重,因氧化而呈红棕色,其余5个轮齿断口呈亮灰色,推断A区轮齿的整体断裂趋势为从A1轮齿依次到A6轮齿;B1断齿断口也发生了一定程度的锈蚀。观察单个断齿发现:A1、A2、A3、B1轮齿断口呈多源起裂特征,裂纹扩展形成

台阶,断口较粗糙且起伏较大,同时在A2断齿表面有明显裂纹;A4、A5、A6轮齿断口较平齐,裂纹扩展区较平坦。综上推测,轮齿属于典型的脆性断裂<sup>[4]</sup>。

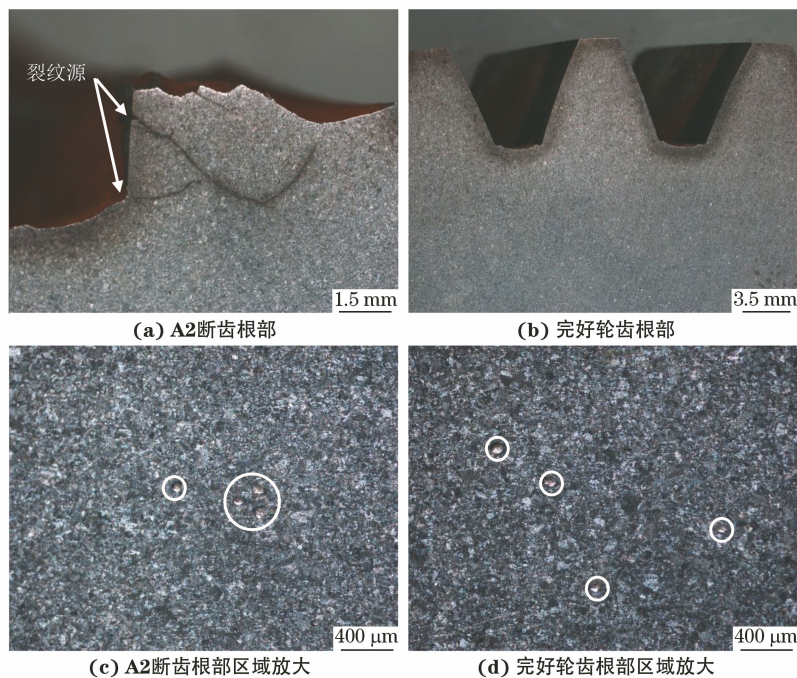
采用OLYMPUS SZ61型体视显微镜观察A2断齿、完好轮齿齿根及附近区域形貌。由图2可以看出:A2断齿齿面及齿根处存在明显裂纹,裂纹起源于齿根附近区域外表面;断齿和完好轮齿的根部

图2 A2断齿和完好轮齿根部低倍形貌及局部放大形貌

Fig.2 Low magnification morphology (a-b) and partially enlarged morphology (c-d) at roots of A2 broken tooth (a, c) and intact tooth (b, d)

过渡均较圆滑,无严重的残留加工刀痕,但在轮齿根部向内的区域均发现了椭圆形斑点,疑似白点缺陷。

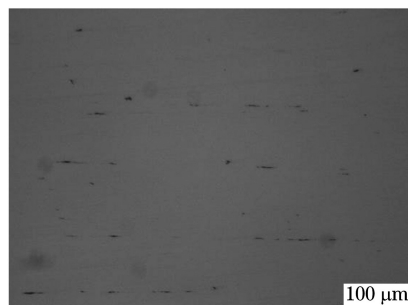
在 A1、A2、A3 断齿断口附近区域截取金相试样,其纵截面经研磨、抛光后,采用 Leica DMI5000M 型光学显微镜观察夹杂物形貌。不同断齿断口组织中的夹杂物形貌相似,呈灰色条状,其端部较圆滑,如图 3 所示,根据 GB/T 10561—2005 中 A 法判定为 A2 类夹杂物。

图 3 断齿断口处纵截面夹杂物形貌

Fig. 3 Inclusion morphology on longitudinal section at fracture of broken tooth

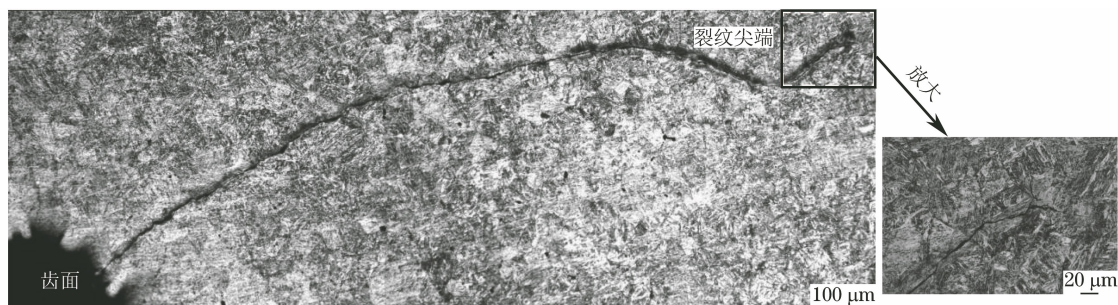
将取自 A1、A2、A3 断齿附近的金相试样横截面机械打磨、抛光后,用体积分数为 4% 的硝酸酒精溶液腐蚀,在光学显微镜下观察裂纹形貌和显微组织。由图 4 可知,A2 断齿齿根处的裂纹由齿面向内部扩展,以穿晶扩展为主,裂纹附近的显微组织为针状或

图 4 A2 断齿齿根处裂纹微观形貌

Fig. 4 Micromorphology of cracks at A2 broken tooth root

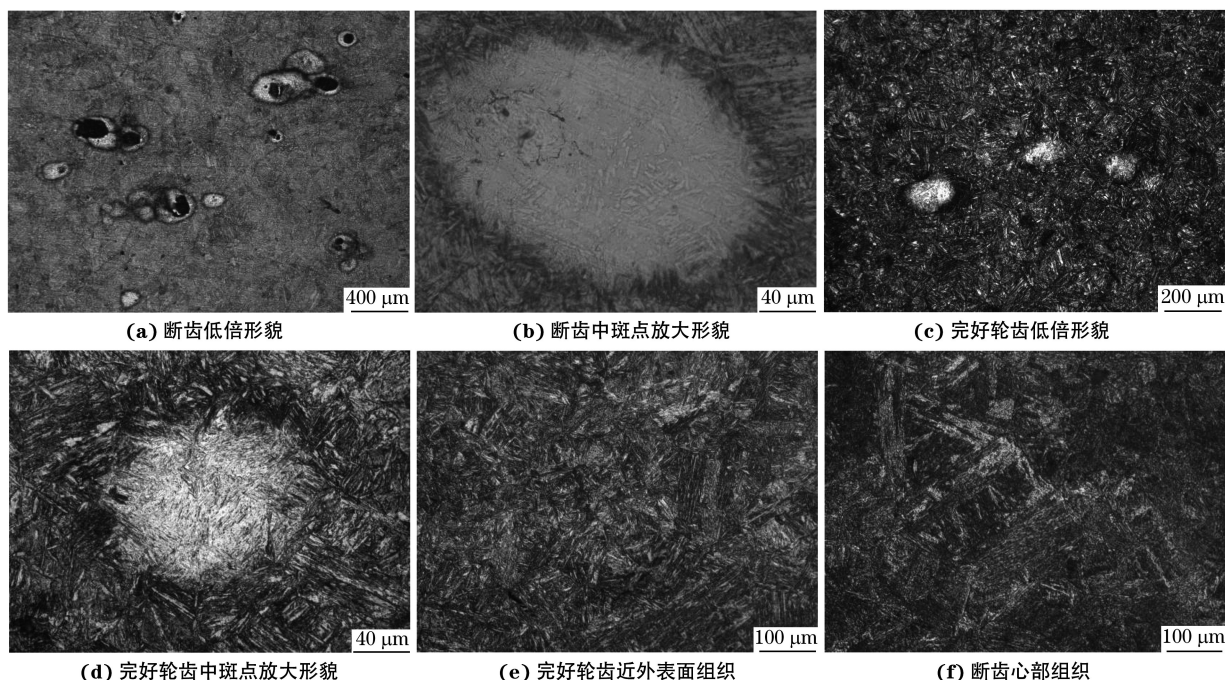
A1、A2、A3 断齿处的显微组织相同,以其中一个断齿组织为例进行说明。由图 5 可知:断齿附近横截面和完好轮齿横截面的显微组织均为针状回火马氏体,局部区域存在银白色斑点,形状为近似圆形或椭圆形,部分斑点内可见夹杂物或孔洞,且伴有短小不连续的丝状裂纹,符合白点缺陷的微观特征;完好轮齿附近横截面近表面处显微组织为回火马氏体,呈针状或板条状,断齿远离断口的心部显微组织为相对粗大的板条马氏体。综上,该齿轮的显微组织中存在明显的白点缺陷,加工制造质量较差。

图5 断齿和完好轮齿横截面显微组织

Fig.5 Microstructures on cross section of broken tooth (a, b, f) and intact tooth (c, d, e):(a, c) low magnification morphology; (b, d) enlarged view of spots; (e) microstructure near outer surface and (f) microstructure at core

齿轮的化学成分符合标准要求,完好轮齿的显微组织为回火马氏体,断齿断口附近的显微组织为针状或板条马氏体,远离断口的心部区域组织为板条马氏体。在断齿和完好轮齿横截面区域局部均存在圆形或椭圆形的白点缺陷,制造质量不符合JB/T 6395—2010标准要求。白点缺陷的存在会降低材料的强度、韧性和疲劳性能<sup>[9]</sup>。齿轮基体中存在条

(2) 为了防止类似事故再次发生,应严格控制锻件齿轮的制造质量和表面热处理工艺,避免白点、裂纹等缺陷的产生,同时确保渗碳层的各项性能指标满足相关技术要求;提高表面加工精度,降低齿面粗糙度,提高齿轮之间的装配和安装精度,保证齿轮之间有良好的接触精度,避免因局部负荷过载造成齿面表层金属早期剥落进而形成麻坑;选择适合齿轮实际运行工况的润滑介质等。

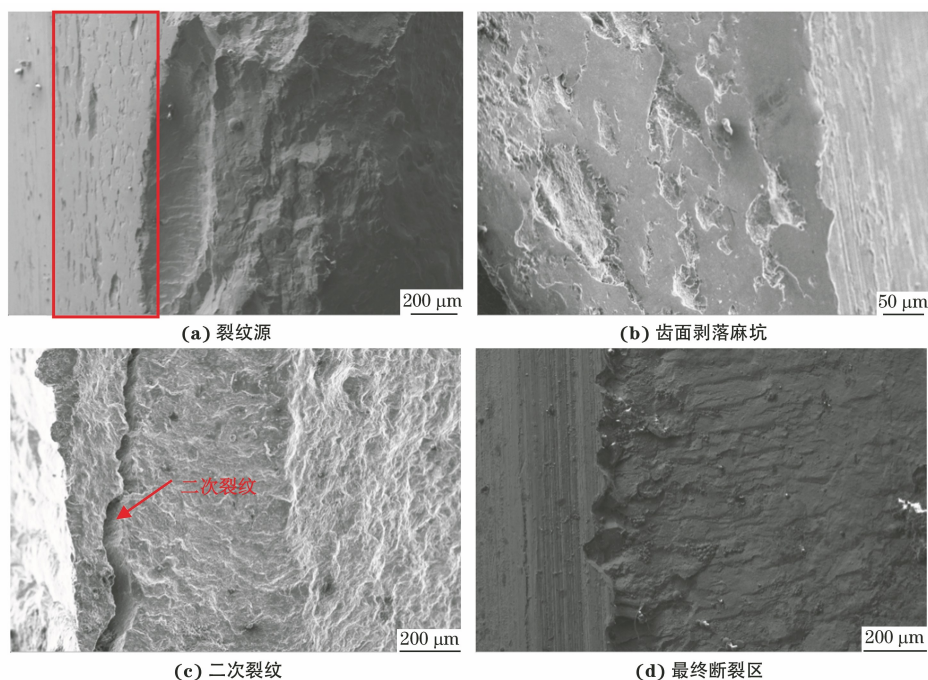
由图6可以看出:A1断齿断口的裂纹源位于轮齿表面,裂纹源区附近齿面表层金属发生片状剥落进而形成大量麻坑,剥落麻坑在齿面上分散分布,局部呈断续条状;断口上存在明显的二次裂纹和解理台阶,裂纹由齿面向内部扩展,最终断裂区位于裂纹源对侧齿面的齿根区域;断口上无明显的塑性变形,整体呈脆性断裂特征。由图7可知,冲击断口和拉伸断口均存在明显的河流花样,为解理断口,均属于脆性断裂,同时拉伸断口局部存在夹杂物,EDS分

图6 A1断齿齿面及断口SEM形貌

Fig.6 SEM morphology of tooth flank and fracture of A1 broken tooth: (a) crack source; (b) spalling pits on tooth flank; (c) secondary crack and (d) final fracture zone

接触面处会产生循环变化的接触应力,在接触应力作用下,硬度较低的齿面表层薄弱区域萌生疲劳微裂纹,微裂纹扩展使得齿面表层金属剥落,进而形成剥落麻坑<sup>[6-8]</sup>。结合断口边缘剥落麻坑的位置和裂纹扩展方向,可推断断裂轮齿的裂纹起源于齿面的剥落麻坑附近,裂纹由齿面的剥落麻坑处向轮齿内部扩展,当裂纹扩展至对侧齿面时,轮齿断裂。

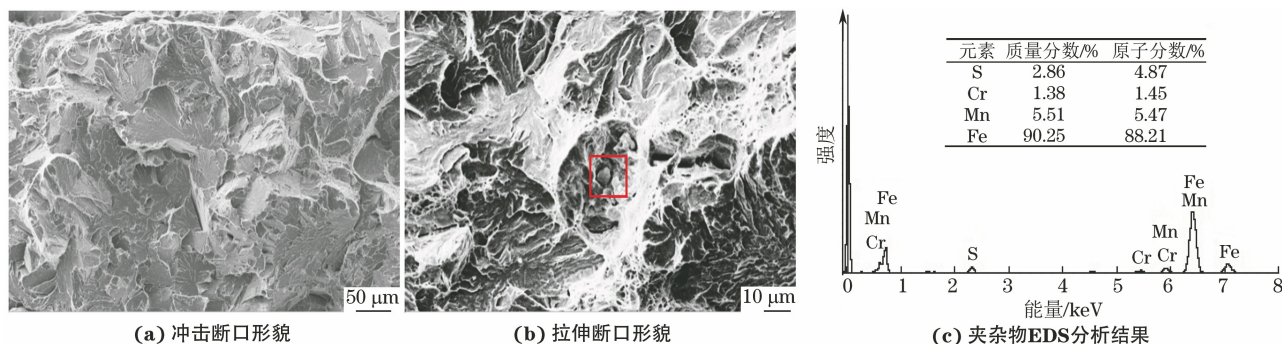
析结果表明该夹杂物为硫化物。

图7 冲击断口和拉伸断口SEM形貌及拉伸断口夹杂物EDS分析结果

Fig.7 SEM morphology of impact fracture (a) and tensile fracture (b) and EDS analysis results of inclusion on tensile fracture surface (c)
