# 某核电厂汽轮发电机组末级叶片拉筋凸台的断裂原因

**摘要:**某核电厂汽轮发电机组低压缸末级叶片在累积运行约72个月后,在拉筋凸台处发生了断裂,通过宏观形貌观察、化学成分分析、显微组织观察以及硬度测试等方法分析了拉筋凸台的断裂原因。结果表明:末级叶片拉筋凸台断裂性质为疲劳断裂,发生断裂的原因是相邻叶片拉筋凸台的实际配合状态不佳,造成拉筋凸台表面受力不均匀,局部承受的挤压力过大,使得拉筋凸台在汽轮发电机轴转动时承受不均匀的接触摩擦,在交变载荷的作用下,疲劳裂纹在接触面受力最大的粗糙表面处萌生并逐渐扩展,最终导致拉筋凸台的局部断裂。

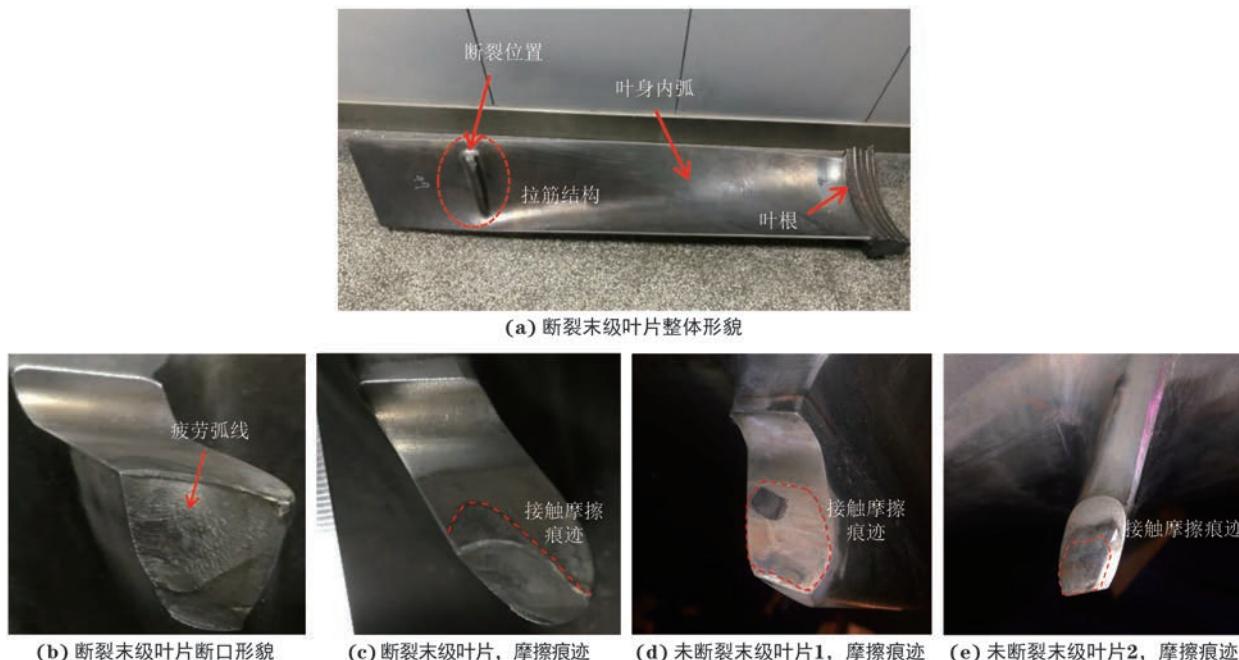
由图1可知:末级叶片拉筋凸台局部区域发生断裂,断口表面粗糙,颜色较暗,可见疲劳弧线;断裂末级叶片内弧拉筋凸台上表面边缘位置存在明显的接触摩擦痕迹,该痕迹应为与上一级叶片背弧拉筋凸台发生接触摩擦后形成的;未断裂末级叶片内弧拉筋凸台上表面的接触摩擦痕迹位于中间位置。由此推测运行时,断裂末级叶片与其上一级叶片背弧拉筋凸台实际的接触位置与设计位置存在一定偏差。由于现场未找到断裂的碎片,故未进行碎片分析。

图1 断裂末级叶片拉筋凸台的整体形貌和断口形貌以及断裂和未断裂末级叶片拉筋凸台上表面摩擦痕迹

片拉筋凸台的表面质量和拉筋凸台接触面之间的配合要求较高。检验发现末级叶片内弧与上一级叶片背弧拉筋凸台的接触表面粗糙, 表面质量差, 这应为二者接触摩擦造成的。断裂末级叶片内弧拉筋凸台的上表面存在明显接触摩擦痕迹, 该痕迹轮廓不完整且位于拉筋凸台表面边缘位置, 与正常未断裂末级叶片内弧拉筋凸台上表面中间位置形成的接触摩

擦痕迹不符合,这应为在叶片装配时断裂叶片与上一级叶片背弧拉筋凸台的接触位置与设计位置有偏差,导致二者接触状态不良而形成的。叶片拉筋凸台的作用是在汽轮发电机运行时,在离心力导致相邻叶片叶身发生扭转的作用下相互接触而加强整级叶片,接触状态不良会造成其表面受力不均匀,局部承受的挤压力过大。在不均匀的接触摩擦与交变载荷作用下,拉筋凸台粗糙表面处萌生细小疲劳裂纹,在长时运行过程中细小疲劳裂纹逐渐扩展,最终导致拉筋凸台局部区域发生疲劳断裂。

(2) 为避免该类断裂失效的再次发生,应严格按照设计图纸安装叶片,确保叶片拉筋凸台接触面的实际配合状态符合设计要求;加强叶片拉筋凸台表面质量控制,对配合面有机加工痕迹的叶片进行更换,对发生接触摩擦形成磨损区的旧叶片表面进行抛光处理;在机组大修时,需目视检查叶片拉筋凸台的磨损脱落情况,当上级与下级叶片拉筋凸台不能良好接触时,应及时更换或修复叶片。

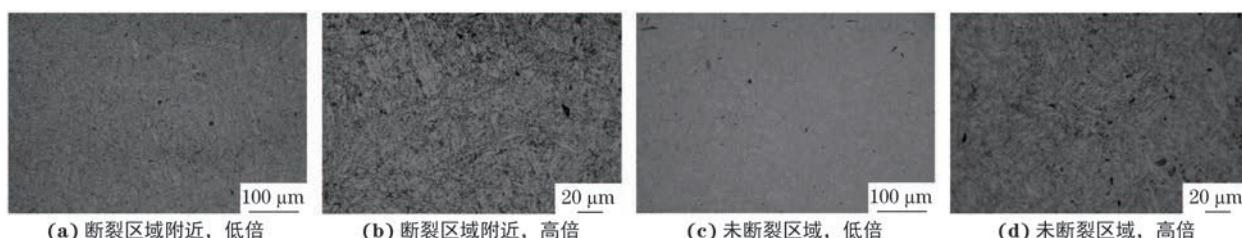
在末级叶片拉筋凸台断裂区域附近及未断裂区域各制取1个金相试样, 经研磨、抛光, 用体积分数为10%的硝酸乙醇溶液腐蚀后, 采用Nikon Eclips Ma200型光学显微镜观察显微组织。由图2可知, 末级叶片拉筋凸台断裂区域附近和未断裂区域的组织

无明显差异, 均为回火马氏体, 均为正常组织。

图2 末级叶片拉筋凸台断裂区域附近及未断裂区域的显微组织

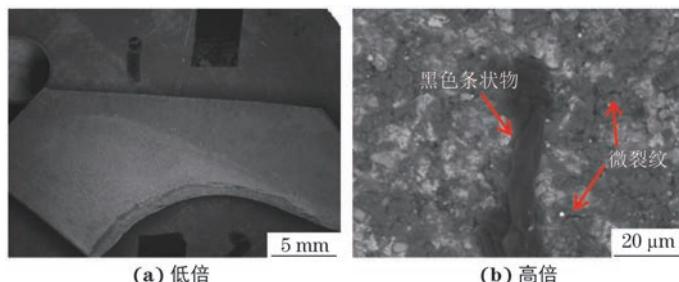
采用MIRA3 LMH型扫描电子显微镜(SEM)观察断裂末级叶片拉筋凸台上表面的形貌以及断口形貌。由图3可知, 断裂末级叶片拉筋凸台的上表面粗糙, 存在多条表面微裂纹, 局部可见黑色条状物, 应为接触摩擦掉落的金属薄片挤压到接触面上形成的。

图3 断裂末级叶片拉筋凸台上表面的微观形貌

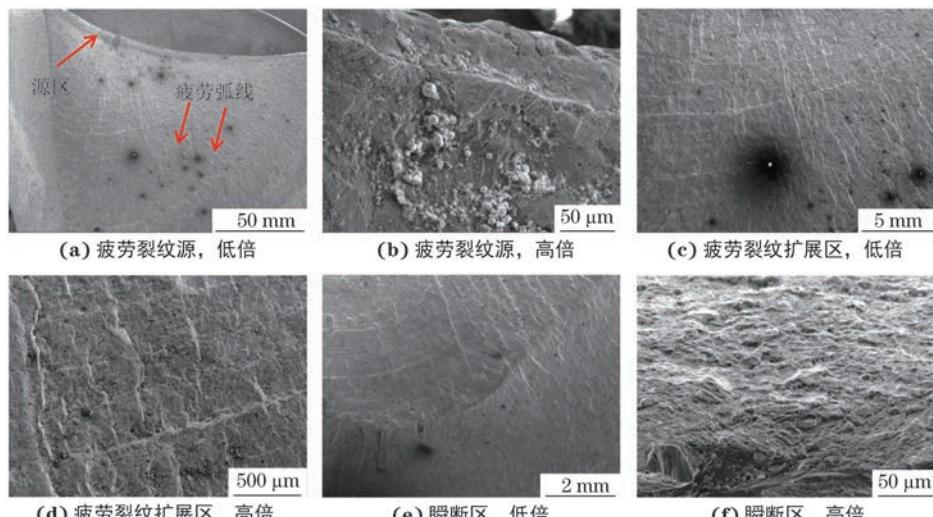
图4 断裂末级叶片拉筋凸台的断口SEM形貌

由图4可见, 末级叶片拉筋凸台断裂区域呈现明显的疲劳断裂特征, 由疲劳裂纹源、疲劳裂纹扩展区和瞬断区组成。其中: 疲劳裂纹源位于拉筋凸台的上表面; 疲劳裂纹扩展区位于断口中部, 面积较大, 低倍下可见疲劳弧线和撕裂痕迹, 高倍下可见疲劳条带; 瞬断区位于断口下部, 该区域表面粗糙。可知, 疲劳裂纹由拉筋凸台上表面向下表面扩展。采用OXFORD INCA X-act型能谱分析仪(EDS)对疲劳裂纹源的微区成分进行分析。由图5和表2可知, 拉筋凸台疲劳裂纹源表面存在颗粒物, 这些颗粒物主要由铁、铬、氧元素组成, 推测其应为氧化物颗粒。

综上,末级叶片拉筋凸台的断裂性质是疲劳断裂,其断裂原因是该末级叶片拉筋凸台与相邻叶片拉筋凸台的实际配合状态不佳,造成该拉筋凸台局部承受的挤压力过大,使拉筋凸台在汽轮发电机轴转动时承受不均匀的接触摩擦,受力最大的接触面形成粗糙表面,在交变载荷作用下细小疲劳裂纹在粗糙表面处萌生并逐渐扩展,最终导致拉筋凸台局部区域断裂。
