# 某带钢连续热浸镀机组卧式连续退火炉水冷炉辊的开裂原因

**摘要:** 采用宏观和微观形貌观察、化学成分分析、显微组织观察、硬度测试等方法, 对某带钢连续热浸镀机组卧式连续退火炉水冷炉辊的开裂原因进行了分析。结果表明: 水冷炉辊辊套成分中不含铌元素, 镍元素含量偏低, 导致组织中形成网状富铬碳化物析出相; 辊套内腔结垢、水冷不畅使水冷炉辊产生局部过热, 导致工作侧辊套基体中粒状合金碳化物的析出和网状富铬碳化物的长大, 使工作侧辊套的脆性增加; 随着结垢的沉积, 水冷炉辊出现轴承转动不畅, 甚至堵转现象; 在热应力、扭力作用下, 裂纹在网状富铬碳化物析出相中形成并沿网状碳化物逐渐向基体内扩展, 最终导致水冷炉辊的开裂。

## Cracking Cause of Water-Cooling Furnace Roller in Horizontal Continuous Annealing Furnace of a Strip Steel Hot Continuous Galvanizing Line

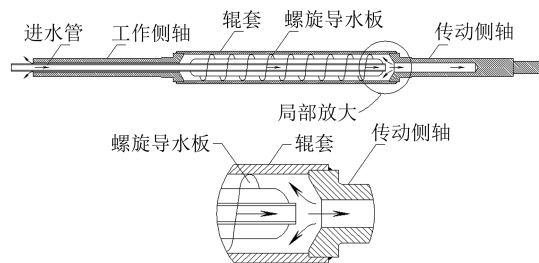
组水冷炉辊,用于输送带钢。水冷炉辊主要由辊套、轴、冷却水管、螺旋导水板等组成,水冷炉辊结构如图1所示。辊套材料为 ASTM IN519 镍铬钼系耐热合金钢,经离心浇铸而成的外径 150 mm、壁厚 15 mm 的辊套两端与 304 不锈钢轴拼焊密封,传动侧轴的中心有冷却盲孔,冷却水从空心的工作侧轴流向传动侧轴的盲孔,然后沿辊套内部螺旋导水板流向工作侧轴出水口,实现对辊套及其两端轴的冷却。某带钢连续热浸镀机组卧式连续退火炉中有一根水冷炉辊使用不到一年时间便出现辊套开裂漏水现象,严重影响正常生产。为了明确该水冷炉辊开裂的原因,作者对其进行了失效分析,为相关部门对炉辊关键零部件采购、生产现场使用、日常维护提供依据。

图1 水冷炉辊的结构示意
